## Das Haus mit dem gemauerten Garten

Robert-Bosch-Straße 103 / Seite 38 ff.

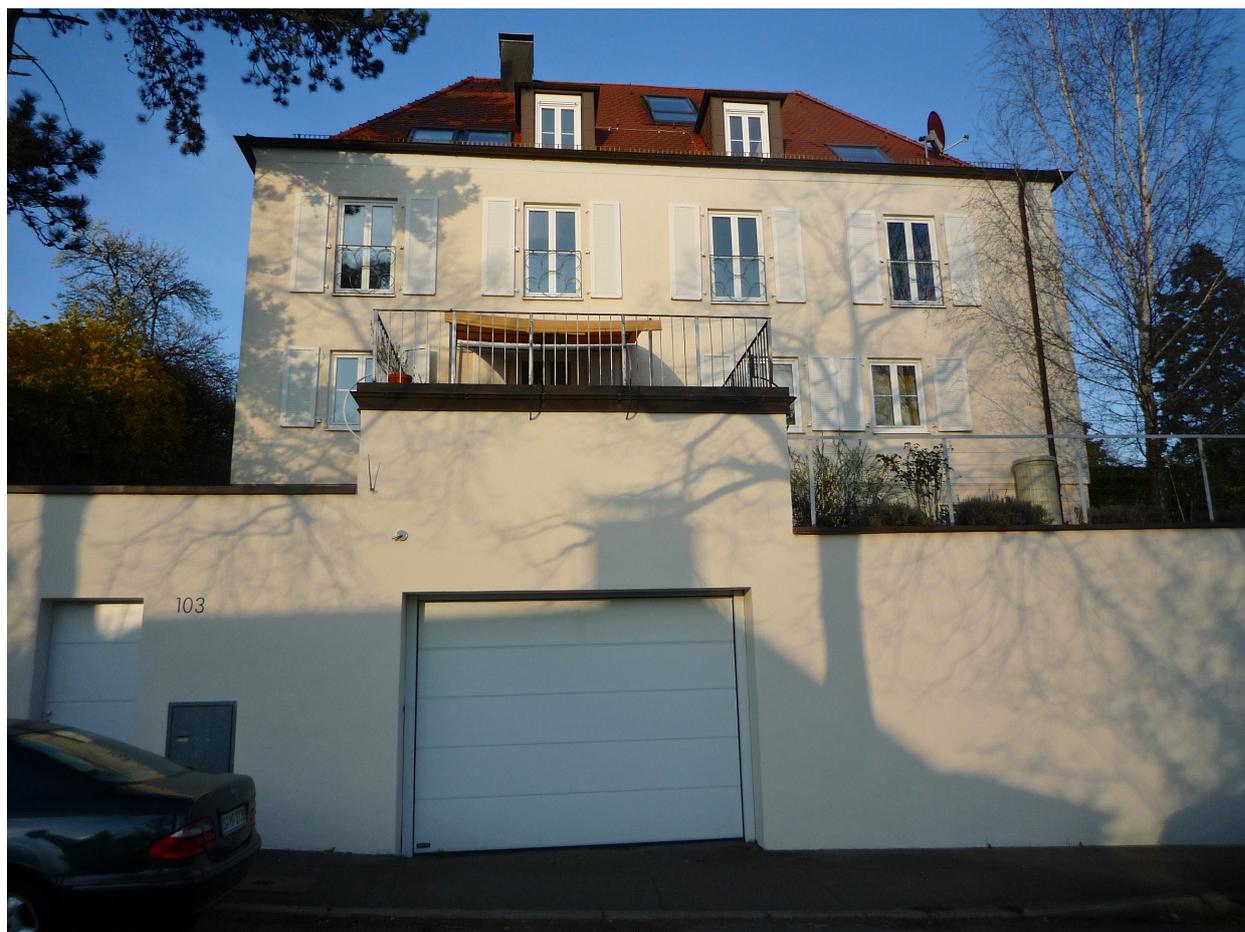
Das Haus zwischen der Robert-Bosch-Straße, die damals nur ein Stummel war, und einem Hohlweg hinter dem Haus sieht von der Straßenseite sonderbar aus, zumal der Eingang links zunächst in einen kleinen Hof führt, dann über Treppen um's Haus herum auf die Hangseite zum Eingang. Auch der Bauherr habe da zunächst Bedenken gehabt, bemerkt Schmitthenner. Da das Haus mit dem Dachgeschoß vier Etagen umfasst, musste man in jedem Fall oft Treppen steigen.

Neben dem Eingang zum kleinen Hof ist die Garage, über deren Tor ein rundes Fenster Licht einließ. Auf dieser Garage befand sich eine Terrasse mit Rankgestell für Pflanzen durch die sie zur Pergola wurde. Von dort, wie allen Fenstern dieser Seite, hat man einen großartigen Blick auf Stuttgart, der heute teilweise durch groß gewordene Bäume eingeschränkt wird.

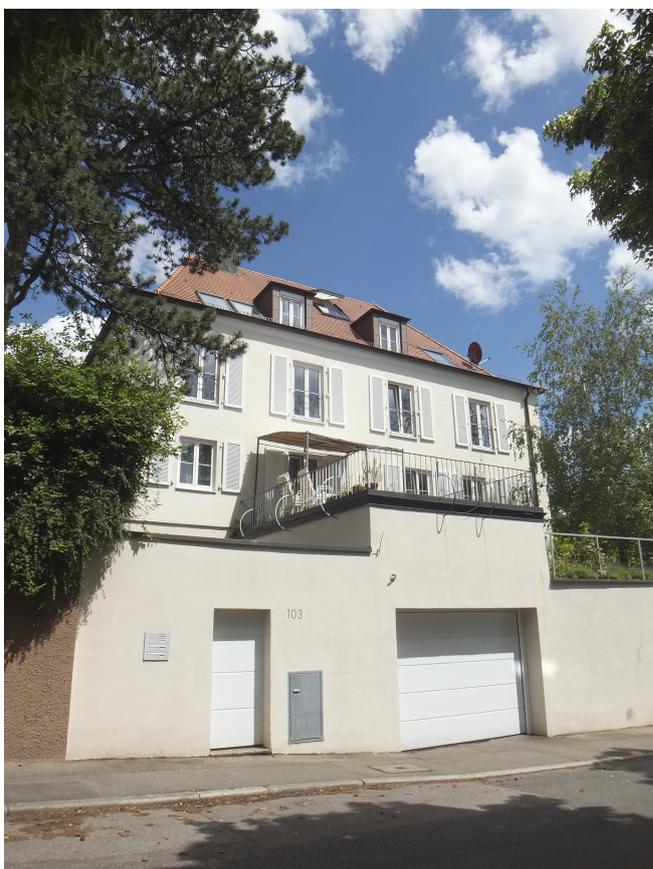
Da das Haus renoviert wurde, ergänzen Dachfenster die Nutzung der dortigen Mädchen-Zimmer. Allerdings zu Lasten der schlichten Klarheit, die Schmitthenner für das Dach forderte. Auch die Satellitenschüssel hätte ihm wohl nicht gefallen. Vermutlich wurde die Wärmedämmung ebenfalls verbessert. Das Dach steht mit den Regenrinnen nur wenig über, wie oft bei seinen Bauten. Ob das zu nassen Wänden führte, ist nicht bekannt. Statt einer Familie mit Dienstboten, scheinen jetzt drei Parteien im Haus zu wohnen, wenn man den Briefkästen glaubt. Dazu könnte beigetragen haben, dass einige Räume heute durch modernere Technik frei wurden: Kohlenkeller, Lagerräume, Waschküche und vermutlich auch die Zimmer der Dienstboten.

Die Kanten des Daches würden ungefähr auf den Hauswänden enden, wenn es nicht kurz davor ein wenig flacher würde, so dass das Dach ein klein wenig übersteht. Dadurch entsteht eine etwas gedrungene Form von Dach und Haus. Er legte auch Wert darauf, dass Kamine und Lüftungsrohre möglichst die schlichte, geschlossene Form des Daches nicht stören sollten. Das wird auf dem nächsten Bild deutlicher.

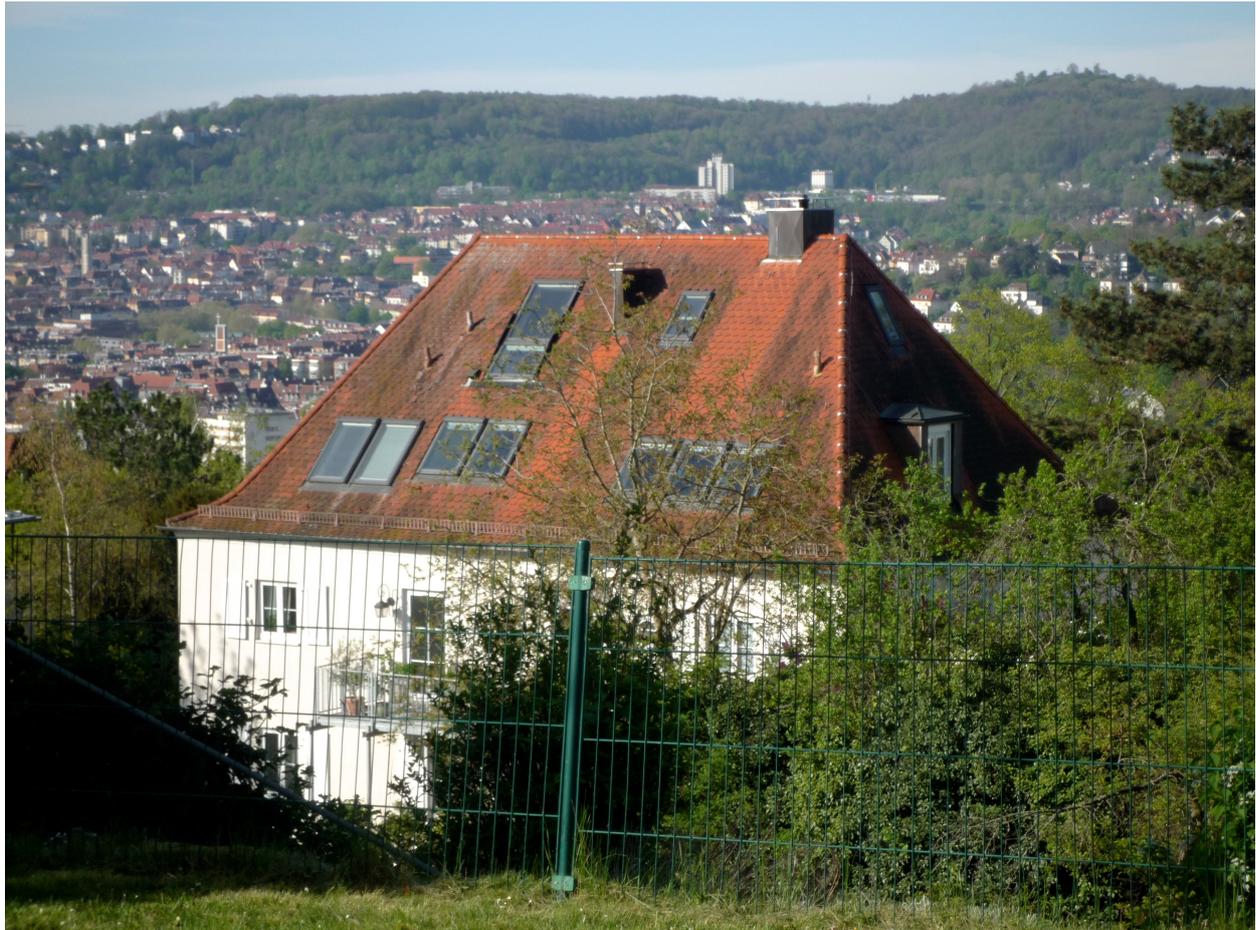
Die Ansicht der Rückseite zeigt einerseits die schöne Aussicht, aber andererseits auch, dass das von Schmitthenner schlicht und klar gestaltete Dach nun durch viele Dachfenster zwecks Nutzung des dortigen Raumes für Wohnzwecke unterbrochen wird. Hinter dem Zaun ahnt man einen der für Schmitthenner typischen Balkone über der Eingangstür.

Typisch ist auch der auf dem Dachfirst sitzende Kamin, der dem Ofen einen ordentlichen Zug verpasste und die hohe Dachform noch mehr betonte.
